# Steam People

Vol.114 / Sep. 2017

## 스팀트랩 진단 및 효율적인 관리 시스템 구축을 통한 에너지 절감

# 스팀트랩 진단 및 효율적인 관리 시스템을 통한 에너지 절감

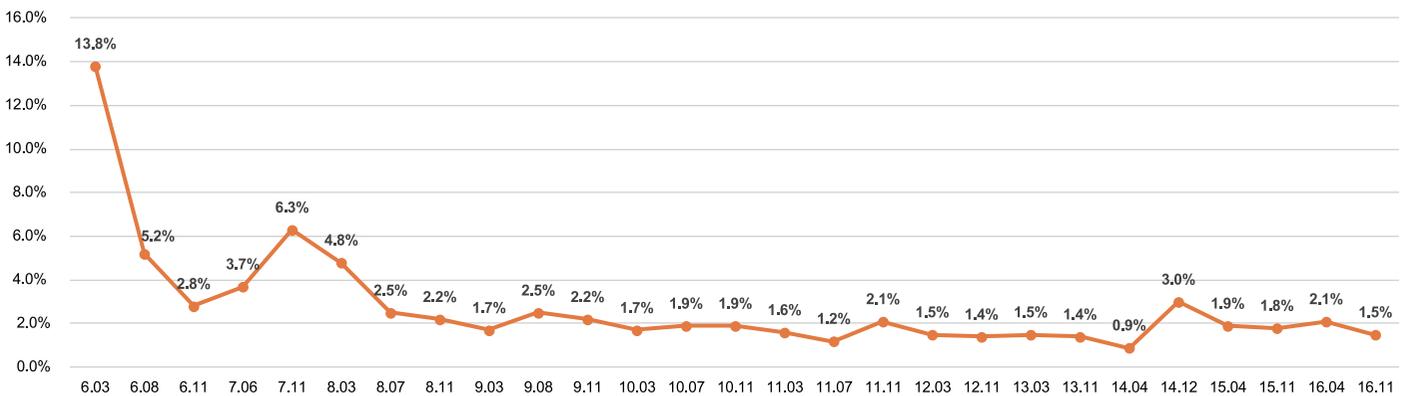
#### 회차별 불량률

일반적인 스팀트랩의 관리 불량률은 5% 내외이다. A 고객사 현장에 설치된 약 20,000개 스팀트랩에 대하여 2006년부터 현재까지 연 2회 정기진단을 실시하고 있다. 정기진단 첫해 스팀트랩 불량률은 13.8%로 매우 높은 불량률을 나타내고 있었지만, 정기적인 진단과 담당부서의 적극적인 유지보수를 통해 현재 불량률 1~2%대가 지속적으로 유지되고 있다. 이로 인하여 고객은 에너지 비용의 절감과 유지보수 비용 절감 효과를 꾸준히 얻고 있다.

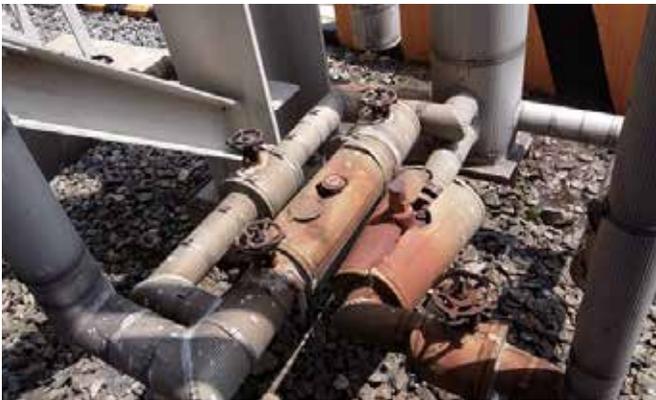
▲ 스팀 주관에 설치된 부적합한 스팀트랩

1. 바이패스 밸브에서 스팀의 누출량 정도가 매우 심하여 상당량의 에너지 손실이 발생되었음.
2. 스팀 주관에 부적합한 온도조절식 스팀트랩이 설치되어 응축수 정체현상으로 인해 배관에서 워터 해머가 발생되고 있었음.
3. 차압 선정이 잘못된 스팀트랩이 현장에 설치되어 적절한 용량의 응축수 배출이 이루어지지 않아 현장에서 바이패스 오픈 운전으로 설비를 사용하고 있었음.
4. 스팀트랩이 올바르게 설치되어 있지 않아 정상적으로 작동되지 않고 있었음.
5. 스팀트랩 전단, 후단 및 몸체 파손으로 인하여 상당량의 스팀이 누출되고 있었음.
6. 체계적인 이력관리가 되어 있지 않아서 스팀트랩의 정확한 위치, 사이즈 및 공정별 수량 파악이 되고 있지 않았음.

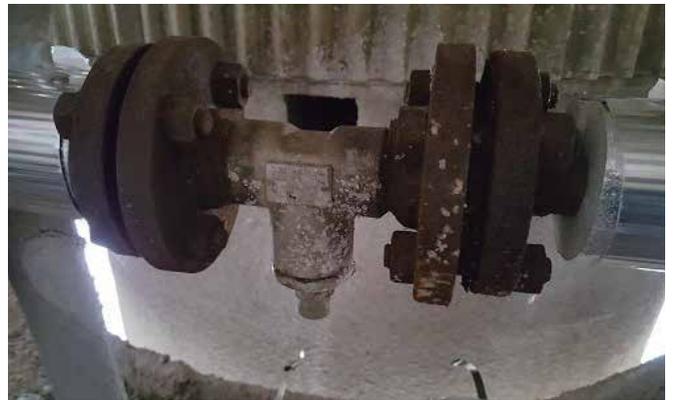
▲ 설치가 잘못된 스팀트랩

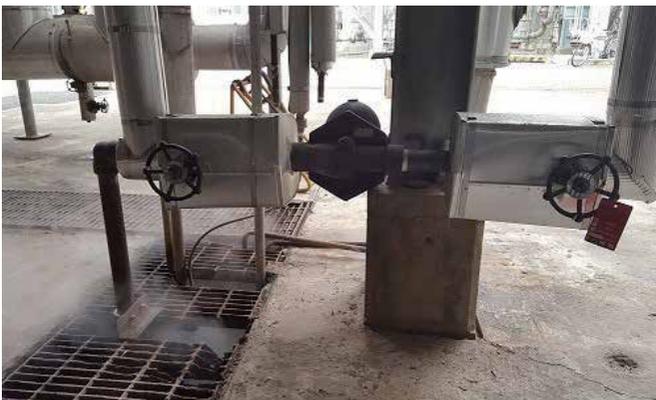
▲ 차압 선정이 잘못된 스팀트랩

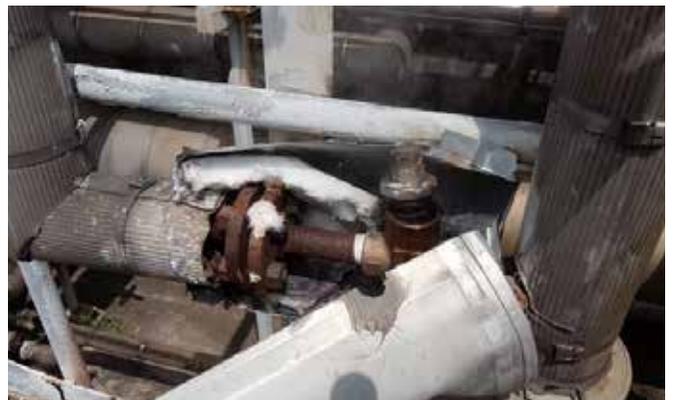
▲ 동파로 인한 스팀트랩 파손

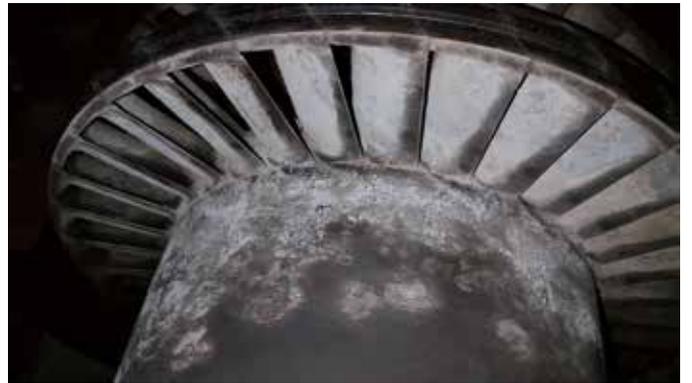
그림1. 스팀 터빈 침전 사례

스팀과 함께 캐리오버된 보일러수의 총 용존고형물(TDS/ Total Dissolved Solids)과 물 입자는 공정에 사용되는 스팀을 오염시켜 제품의 품질에 영향을 줄 수 있고, 역류방지 밸브, 과열기, 터빈의 정지 및 조절밸브 등에 침전물을 형성하여 이 침전물에 의한 과열 및 부식으로 인해 사고가 일어난다. 캐리오버로 인한 피해사례 중, 그 원인이 명확하고 심각한 결과를 일으키는 대표적인 사례로 스팀 터빈과 열교환기 침전사례를 들 수 있다. 먼저 스팀 터빈에 침전이 형성되는 경우에는 침전물이 터빈 노즐과 날(Blade)의 원형을 뒤틀리게 만들어 스팀 유속과 압력을 변동시키고, 또한 침전이 터빈 표면에서 거칠고 불규칙적으로 형성되어 스팀 흐름에 대한 저항을 증가시켜 터빈의 용량과 효율을 감소시킨다. 상태가 심각한 경우에는 회전체(Rotor)에 과잉의 추진력 또는 진동(Vibration)문제를 발생시키기도 한다.

터빈에 침전이 형성되는 원인은 스팀 온도 조정수(Attemperating water)에 불순물이 있는 경우 또는 Priming, Foaming, Vaporization 형태를 포함한 캐리오버가 발생하는 경우이다. 위에서 언급한 바와 같이 터빈에 침전이 발생하면 에너지 효율 저하 및 안전사고 위험이 매우 크므로 캐리오버 관리를 더욱 철저히 해야 한다.

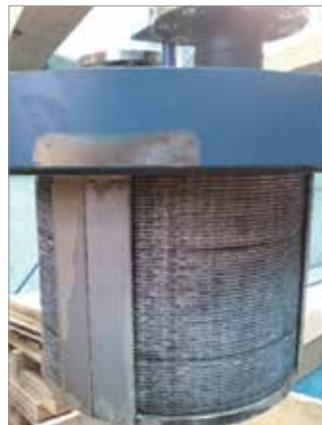
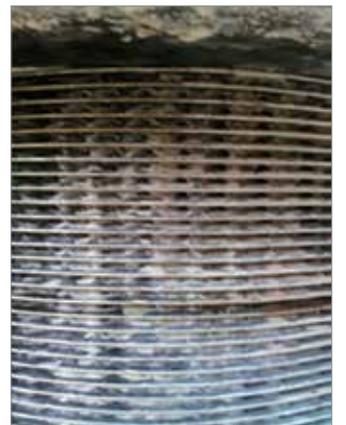
그림2. 열교환기 침전 사례

열교환기는 말 그대로 열을 교환하는 목적으로 사용하는 장치로 열교환기 성능 판단의 첫 번째 기준은 열교환율이고, 열 교환율에 큰 영향을 미치는 인자가 바로 열교환기 재료의 열 전도율이다. 그런데 이러한 열교환기에 침전이 발생하면 열전도율이 저하되어 열교환기 성능에 직접적인 문제가 발생하고 또한 과열에 의한 누출 및 파열의 위험이 있다.

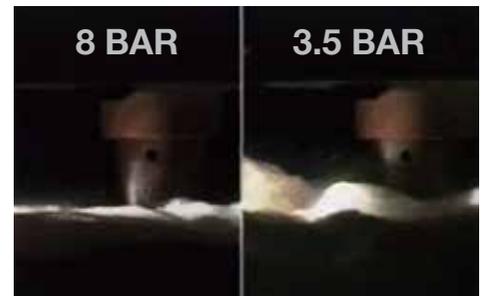
▲ 기계적인 원인에 의한 캐리오버  
프라이밍 (Priming\_비수)

스팀 사용량 증가로 보일러 드럼 내부 압력이 떨어져 수위 상승으로 캐리오버 발생

프라이밍 발생과정을 예로 들면, 공정에서 갑자기 스팀 사용량이 증가하게 되면 스팀 모관의 압력이 떨어지고 순차적으로 보일러 드럼의 압력이 떨어져 스팀-물 혼합구간 (Spray 영역)이 급작스럽게 팽창된다. 이것은 드럼 수위를 상승시켜 캐리오버를 유발하게 된다. 따라서 보일러 운전 시 스팀 사용량, 운전 부하 등의 급작스러운 변화는 가급적 피해야 한다. 한 기 이상의 보일러가 운전되는 공장에서는 캐리오버에 가장 민감한 보일러는 반드시 안전하고 일정한 부하로 운전해야 하고 다른 보일러를 부하 변동에 대처하도록 해야 한다.

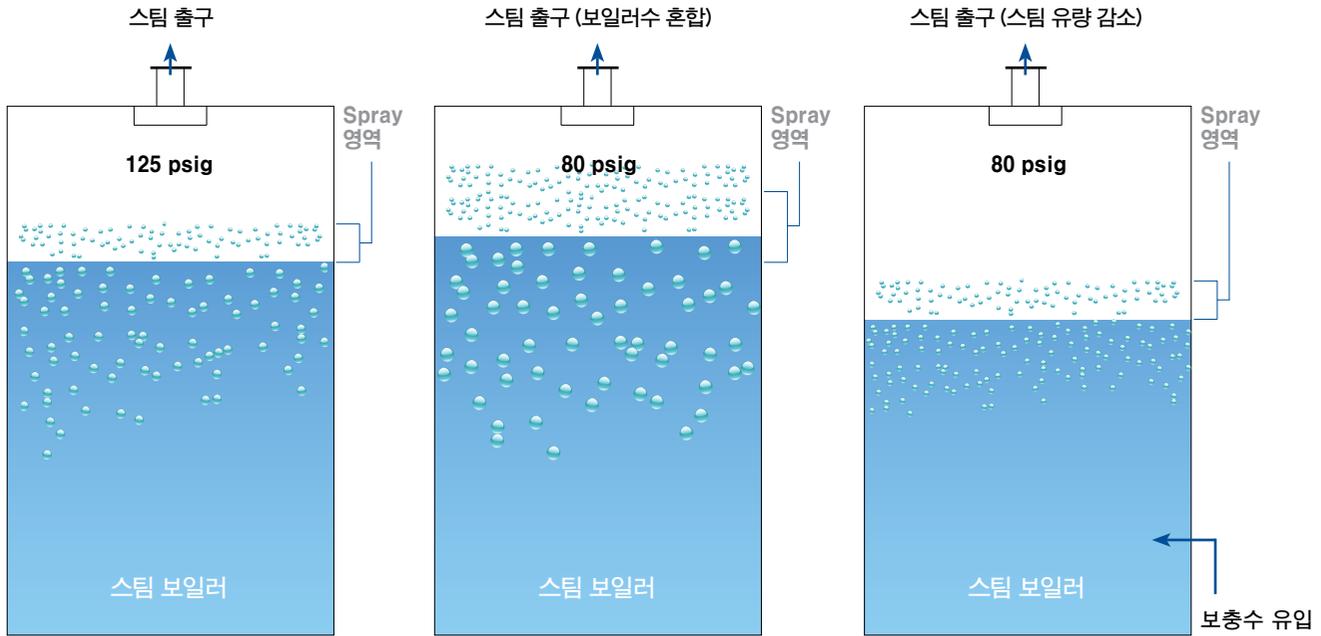
그림1 :  
정상시 정상적인 운전 상태

보일러 관수 상부에 형성되는 거품 또는 물 Spray 영역. Spray 영역은 스팀입자 크기와 표면장력에 따라 달라지는데, Spray영역이 작을 때 스팀의 질이 양호하게 생산된다.

그림2 :  
일시적으로 스팀을 과도하게 사용하게 되면, 보일러 내부 압력이 낮아짐. 이로 인해 스팀 입자의 크기가 커지고, 보일러 수 부피가 증가하고, \*[Spray 영역]이 확장됨. 또한 노즐을 통과하는 스팀 유속은 증가하여, 보일러 수가 섞인 스팀이 증발하는 캐리오버가 발생

그림3 :  
그림 2의 상황에서 보일러 수가 섞인 수증기가 증발되고 나면, 보일러 수위가 낮아짐으로 보충수가 보충됨. 낮은 온도의 보충수가 보일러에 채워지면 스팀 입자 크기와 보일러 수의 부피가 감소하여 보일러 압력은 낮아지게 됨.

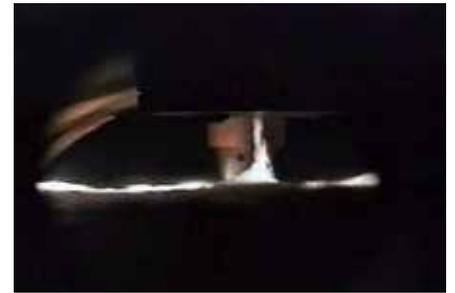
▲ 화학적인 원인에 의한 캐리오버 포밍 (Foaming\_기포 발생)  
관수 TDS농도가 기준치 이상 과농축되어 관수 기포 층이 두터워져 캐리오버 발생

포밍은 기본적으로 보일러 관수가 수질관리 기준치보다 과다하게 농축될 때 발생한다. 보일러 관수가 과농축 되면 그 안에 용존되어 있는 고형물, 즉 TDS(Total Dissolved Solids)가 고농도로 존재하게 된다. 보일러 관수의 TDS농도가 증가할 경우 스팀 기포는 더욱 더 안정화되며 수면에서 파열되거나 분리되지 않고 스팀 기포가 안정화 되어 수면에서 파열되지 않고 넘쳐 흐르는 것이다. 이러한 현상은 실생활에서 냄비에 물을 끓일 때 쉽게 관찰되는 현상으로 라면을 끓일 때 처음에 맹물을 냄비에 넣고 뚜껑을 닫으면 물 끓는 소리가 보글보글 들리지만 물이 넘치지는 않는다. 그러나 여기에 라면 스프를 첨가하고 뚜껑을 닫으면 라면 스프가 물에 녹아 TDS가 되어 포밍을 유발하여 닫혀진 뚜껑을 밀고 넘치게 된다.

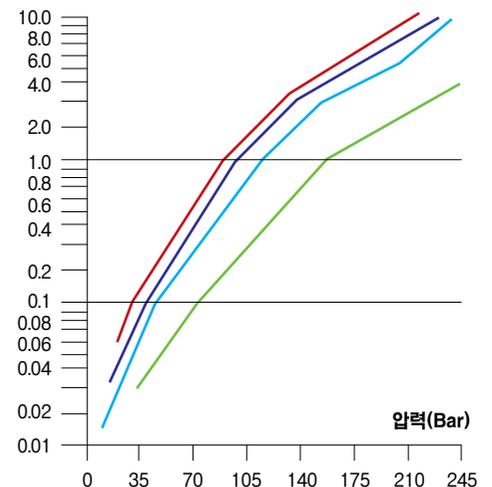
보일러수에 대한 스팀 중 실리카 비율(%)

- pH 9.0
- pH 10.3
- pH 11.3
- pH 12.1

고압 발전 보일러 실리카 기준 :  
0.02ppm 이하

고온, 고압 보일러에서는 포밍이나 프라이밍 현상이 발생하지 않더라도 보일러수 중의 특정 성분이 휘발하여 스팀에 용해된 상태로 함유되어 터빈 날개에 부착된다. 이러한 현상을 선택적 캐리오버(Selective Carryover)라 한다. 선택적 캐리오버의 대표적인 원인 물질로는 실리카(SiO<sub>2</sub>), 붕소(B) 및 구리(Cu)를 들 수 있으며 특히 실리카는 선택적 캐리오버의 전형적인 물질로써 스팀 중에 쉽게 혼합된다. 스팀 중의 실리카 휘발에 의한 함유율은 보일러수 중의 실리카 농도에 비례하고 보일러 수의 pH에 반비례하며 압력에는 비례한다. 그림과 같이 일반적인 보일러 관수 pH 1~12사이 범위에서 보일러의 압력이 35 bar 이상인 경우 스팀 중의 실리카 비율이 0.1% 이상이 된다. 통상적으로 30 bar 이상 고압 보일러의 경우에는 급수에서 실리카 농도를 0.02ppm 이하로 관리해야 실리카에 의한 선택적 캐리오버를 방지할 수 있다.

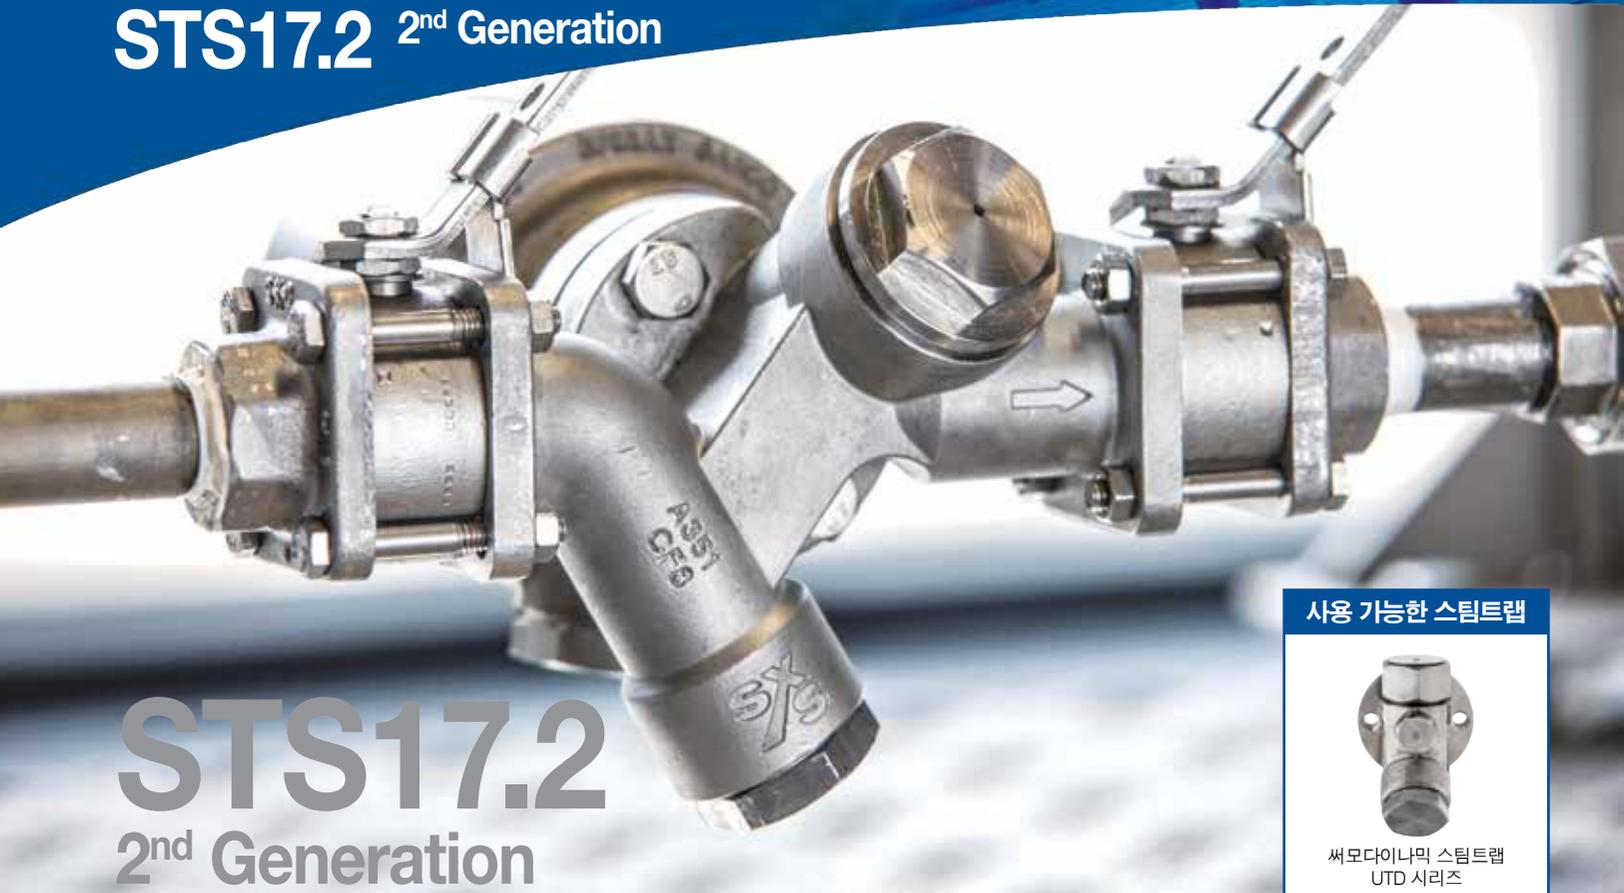
- 입출구 차단밸브, 스트레나, 체크밸브가 모두 일체형으로 제작  
단지 트랩 입구측/출구측만 배관 연결하면 배관구성 완료
- 모든 부품 정비 가능  
트랩 입출구 밸브, 체크밸브, 스트레나 스크린의 정비, 트랩 교체 가능
- 단지 볼트 2개만으로 탈부착이 가능한 커넥터 부착형 스팀트랩 사용  
트랩 정비 및 교체를 위한 시간 및 유지보수 비용을 최소화
- 트랩 입출구 차단밸브에 잠금장치 부착  
운전자의 오작동을 최소화
- 컴팩트한 스팀트랩 스테이션  
좁은 설치 공간에도 설치 가능
