Steam People

Vol.
145
March 2026

공정 응축열 회수와
Digital Service
기반 에너지 운영
최적화

공정 응축열 회수와 Digital Service 기반 에너지 운영 최적화

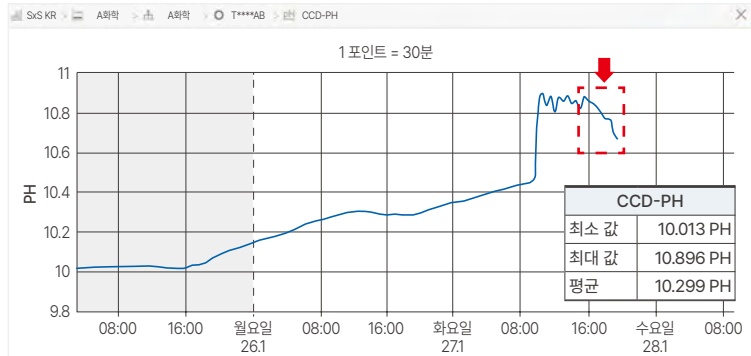
그림 5. CCD 점검

TDS, PH가 높음

좌로 돌리면 유체가 통과합니다.
우로 돌리면 유체가 통과 되지 않습니다.

- 현장 방문 시 면직식 유량계 전단 밸브가 닫혀 있어 유체가 흐르지 않는 상황임.
- 전단 밸브를 풀어 유체를 통과시키니 TDS, PH가 하강하는 트렌드를 보임.
- PH값이 지속적으로 하강하는 것으로 보아 TDS 농도도 하강하고 있을 것으로 판단됨.
- TDS 센서 점검 결과 이상 없음.
- 지속적으로 TDS가 1,000을 넘으면 헤더 및 기수분리기 트랩을 FV에 연결하는 공사를 조속히 시행해야 함.

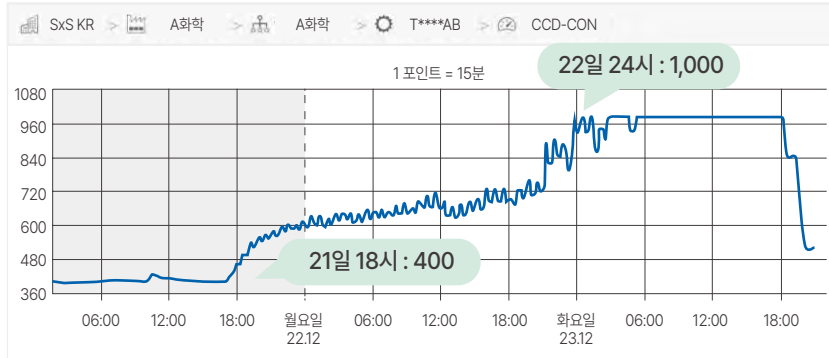
그림 6. 스팀 헤더, 기수분리기 1,2 트랩 검토 - 변경 전 캐리오버량 계산

- 예상 캐리오버량은 스팀 발생량, 보일러수 농도, 연수기, 급수TDS에 영향을 받을 수 있음.
- DS 장비를 활용하여 농축시간을 선정함.
- 보일러수 농도는 초기 제안서 내용을 참고함.
- 연수기 TDS는 측정치임.
- 예상 캐리오버량은 수정 전 수치임.
